# 神奈川県逗子市のがけ崩れをふまえた急傾斜地(がけ地)の点検を行う際のポイント

- ・令和2年2月5日に神奈川県逗子市で道路に隣接する民有地斜面が雨が降っていないにもかかわらず斜面が崩落し、歩道の歩行者が土砂に巻き込まれ死亡するがけ崩れが発生しました。
- ・斜面は、風化が進行して無降雨であっても突然崩壊する危険性があるため、土地所有者に対して、斜面の自主点検時のポイントを示しました。 ※風化: 地表の岩石が気温、雨水などの作用により次第に破壊され土や砂になること

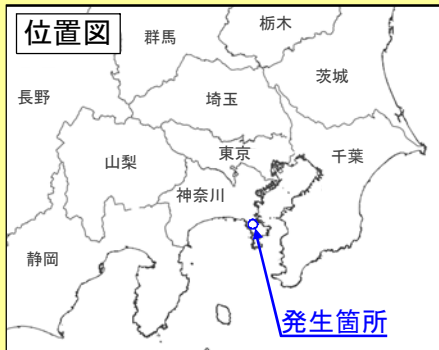
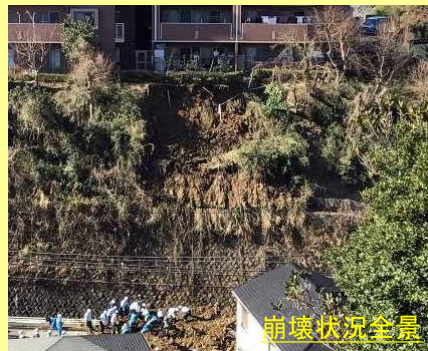
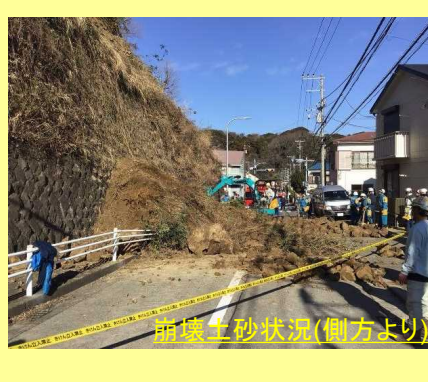
発生日時: 令和2年2月5日 8時頃

発生場所: 神奈川県逗子市池子

崩壊規模: 幅8~9m、長さ8m、深さ1m程度

被害状況: 死者1名(歩道歩行中に崩落土砂に巻き込まれ死亡)

- ①風化した凝灰岩(ぎょうかいがん: 火山灰が固まった岩石)が崩落したものと考えられる。
- ②植生が貧弱であるうえ、地表温度の変化や風の影響を受けやすく乾燥・湿潤を繰り返し受け易いなどの悪条件が重なったものと推察される。

点検時に、①斜面に亀裂や、②浮き石、③落石がある場合は、風化の進行により斜面が不安定になっている可能性があるため注意が必要です。

※植生が貧弱な場合には、風化が進みやすいため、特に注意が必要です。
