## 鶴見岳・伽藍岳の火山活動解説資料（平成 30 年 11 月）

福岡管区气象台

地域火山監視・警報センター

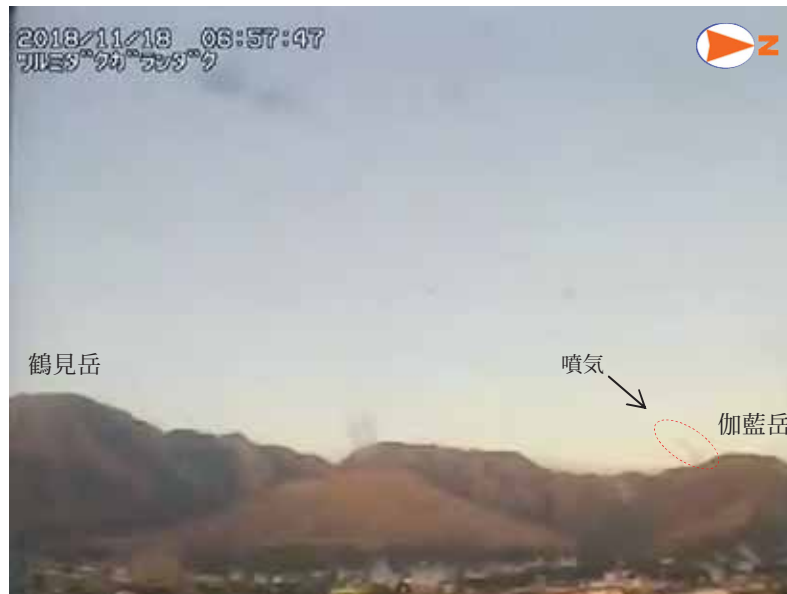
大分県監視カメラによる観測では、18 日に伽藍岳で噴気が稜線上 50m まで上がりましたが、それ以外の日には噴気は認められませんでした（10 月：なし）。なお、鶴見岳では、監視カメラによる観測では噴気は認められませんでした（10 月：なし）。

図1 鶴見岳・伽藍岳 噴気の状態（11月18日、大分県監視カメラによる）  
（図中の赤破線内は伽藍岳からの噴気を示しています）

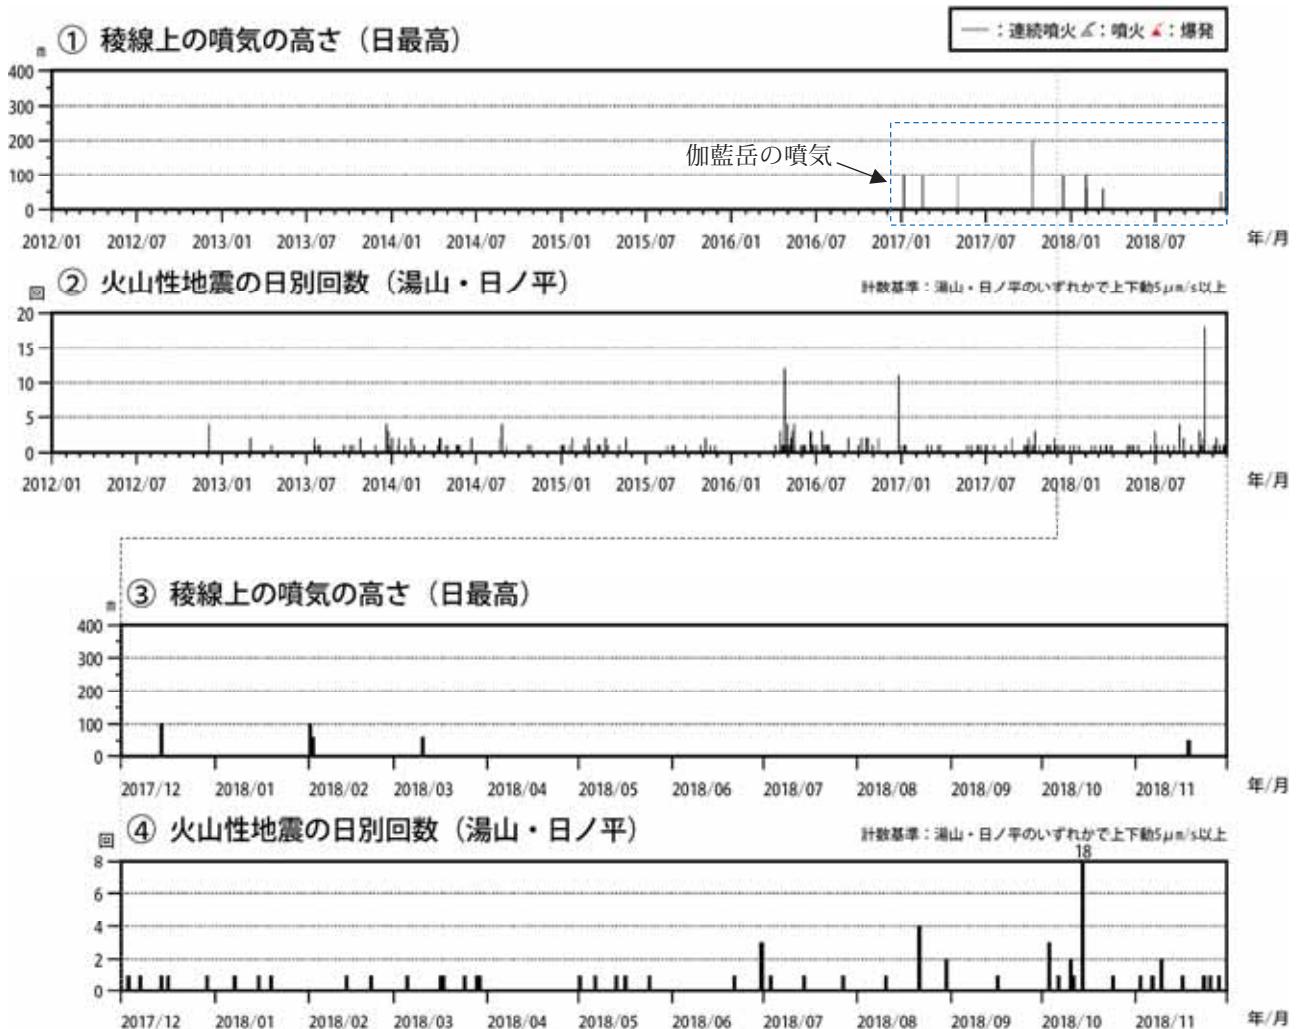
図2 鶴見岳・伽藍岳 火山活動経過図（2012年1月～2018年11月）

- ・大分県監視カメラによる観測では、18日に伽藍岳で噴気が稜線上50mまで上がりました（10月：なし）。なお、鶴見岳では噴気は認められませんでした（10月：なし）。
- ・火山性地震の月回数は8回（10月：26回）と少ない状態で経過しました。
- ・火山性微動は2010年11月の観測開始以降、観測されていません。

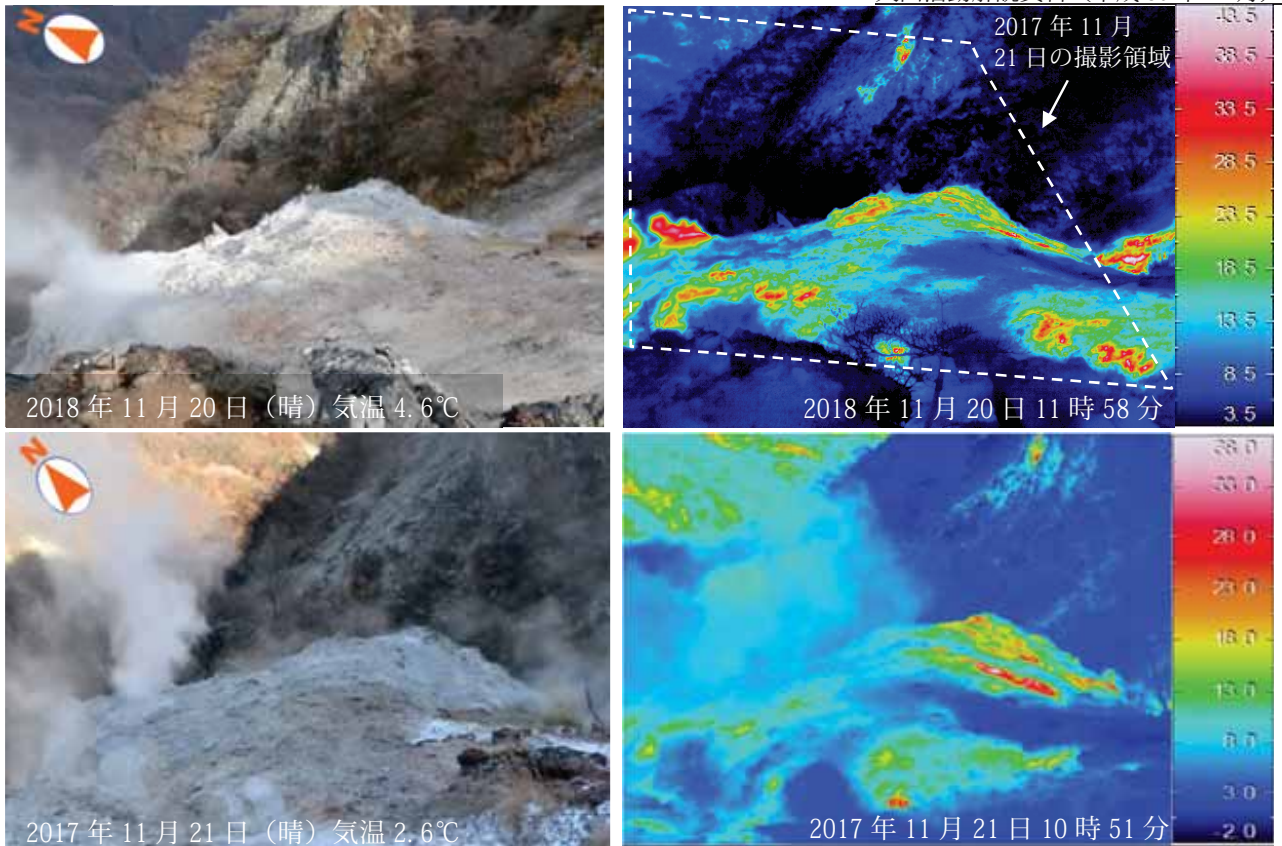
図3 鶴見岳・伽藍岳 鶴見岳噴気地帯の赤外熱映像装置による地表面温度分布

撮影画角の違いがありますが、前回（2017年11月21日）の観測と比較して噴気の状態や熱異常域の分布に特段の変化は認められませんでした。

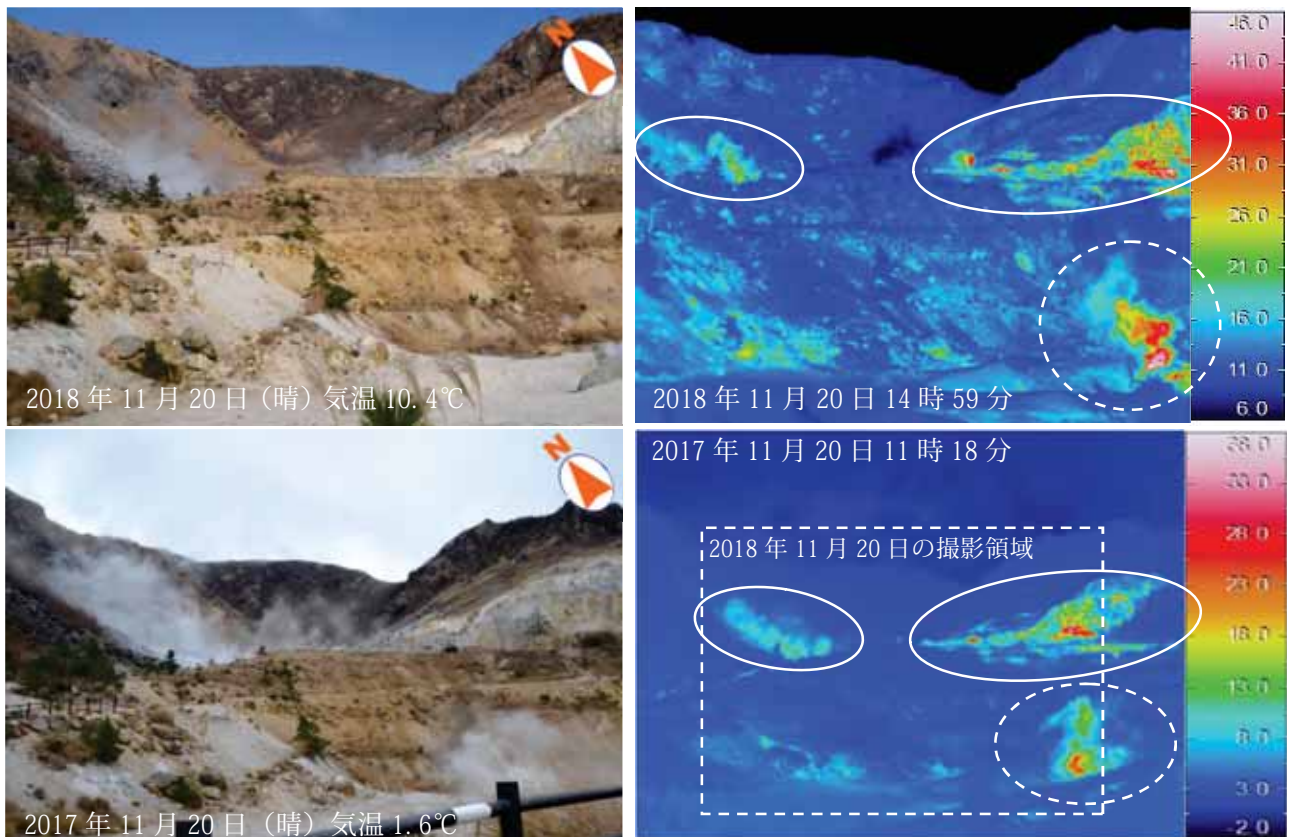
図4 鶴見岳・伽藍岳 伽藍岳噴気地帯の赤外熱映像装置による地表面温度分布

前回（2017年11月20日）の観測と比較して噴気の状態や熱異常域の分布に特段の変化は認められませんでした。

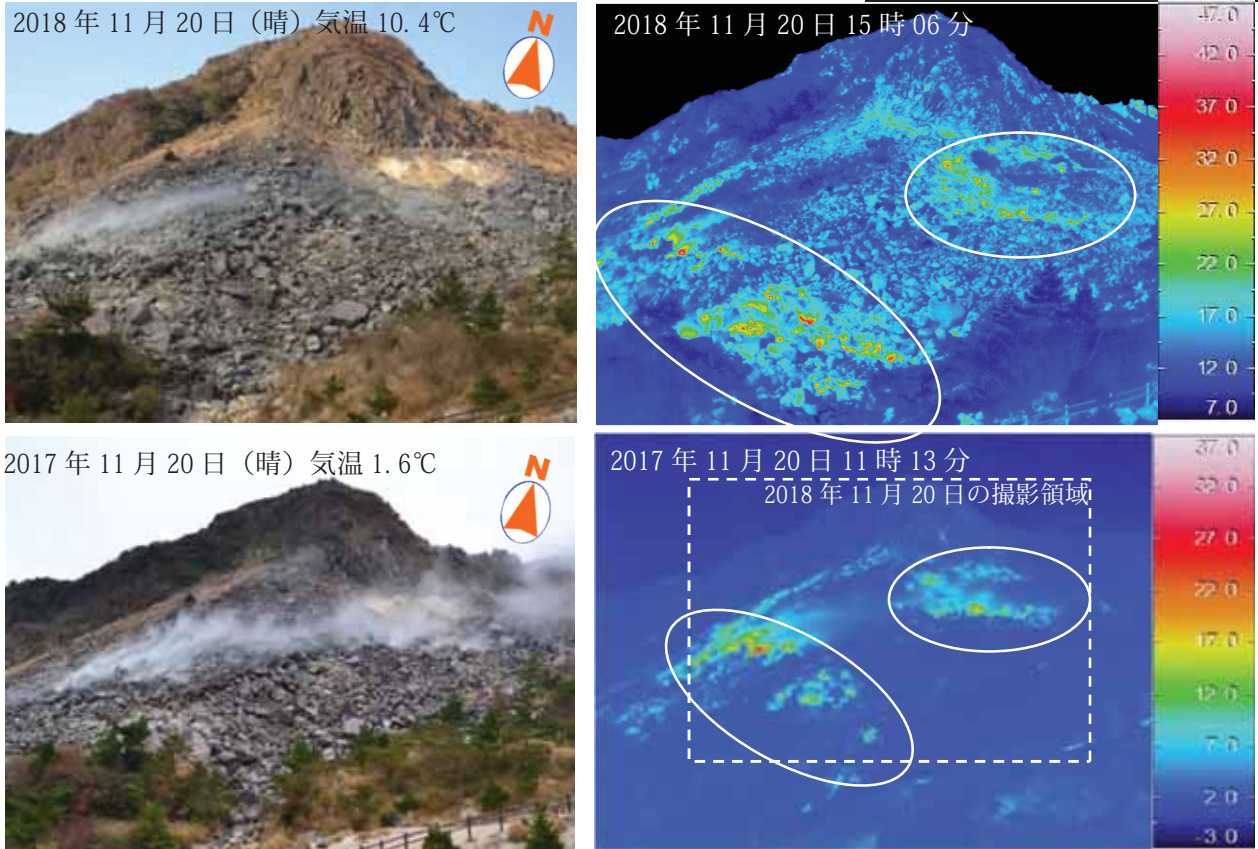
図5 鶴見岳・伽藍岳 伽藍岳噴気地帯の赤外熱映像装置による地表面温度分布  
 (図中の白丸は伽藍岳噴気地帯の熱異常域を示す)

前回（2017年11月20日）の観測と比較して噴気の状態や熱異常域の分布に特段の変化は認められませんでした。

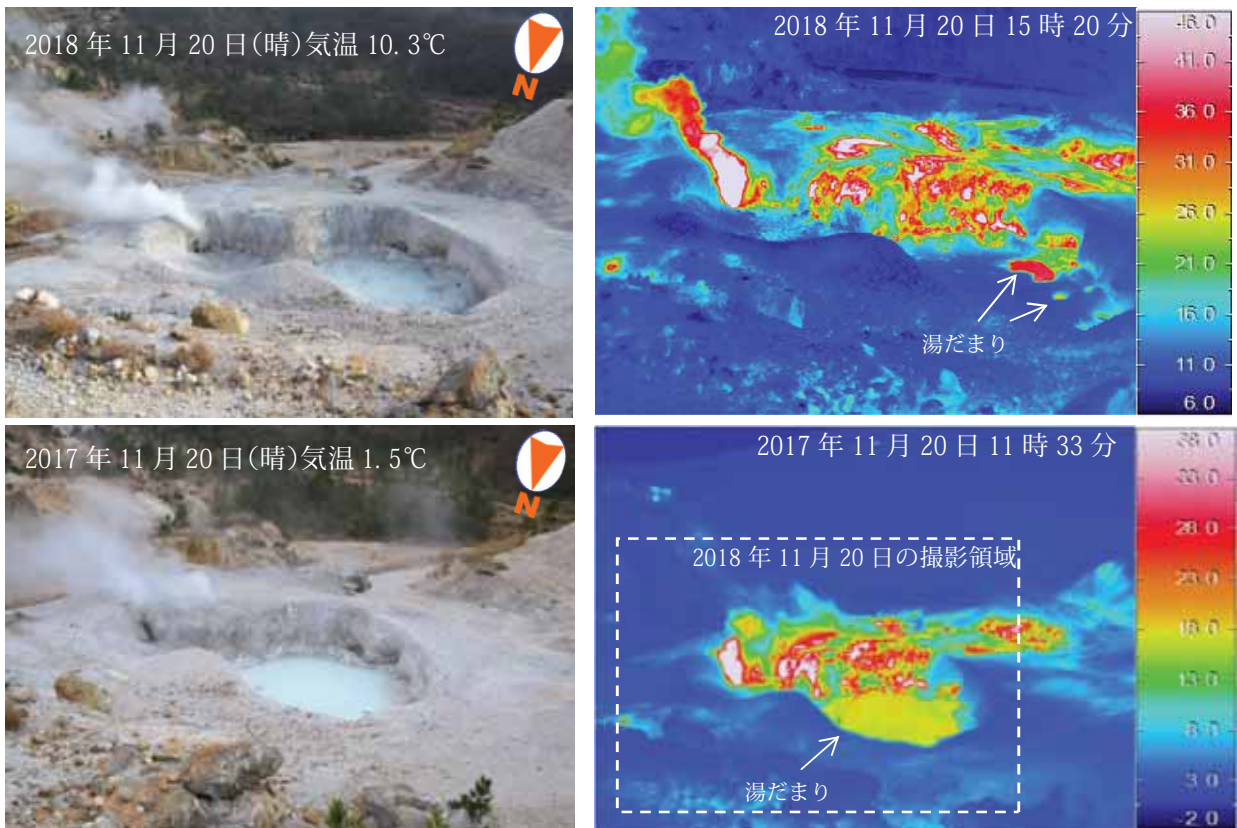
図6 鶴見岳・伽藍岳 伽藍岳泥火山の赤外熱映像装置による地表面温度分布

泥火山内部の湯だまりは、量が減少し、水温が上昇していました。噴気の状態や熱異常域の分布については、前回（2017年11月20日）の観測と比較して特段の変化は認められませんでした。

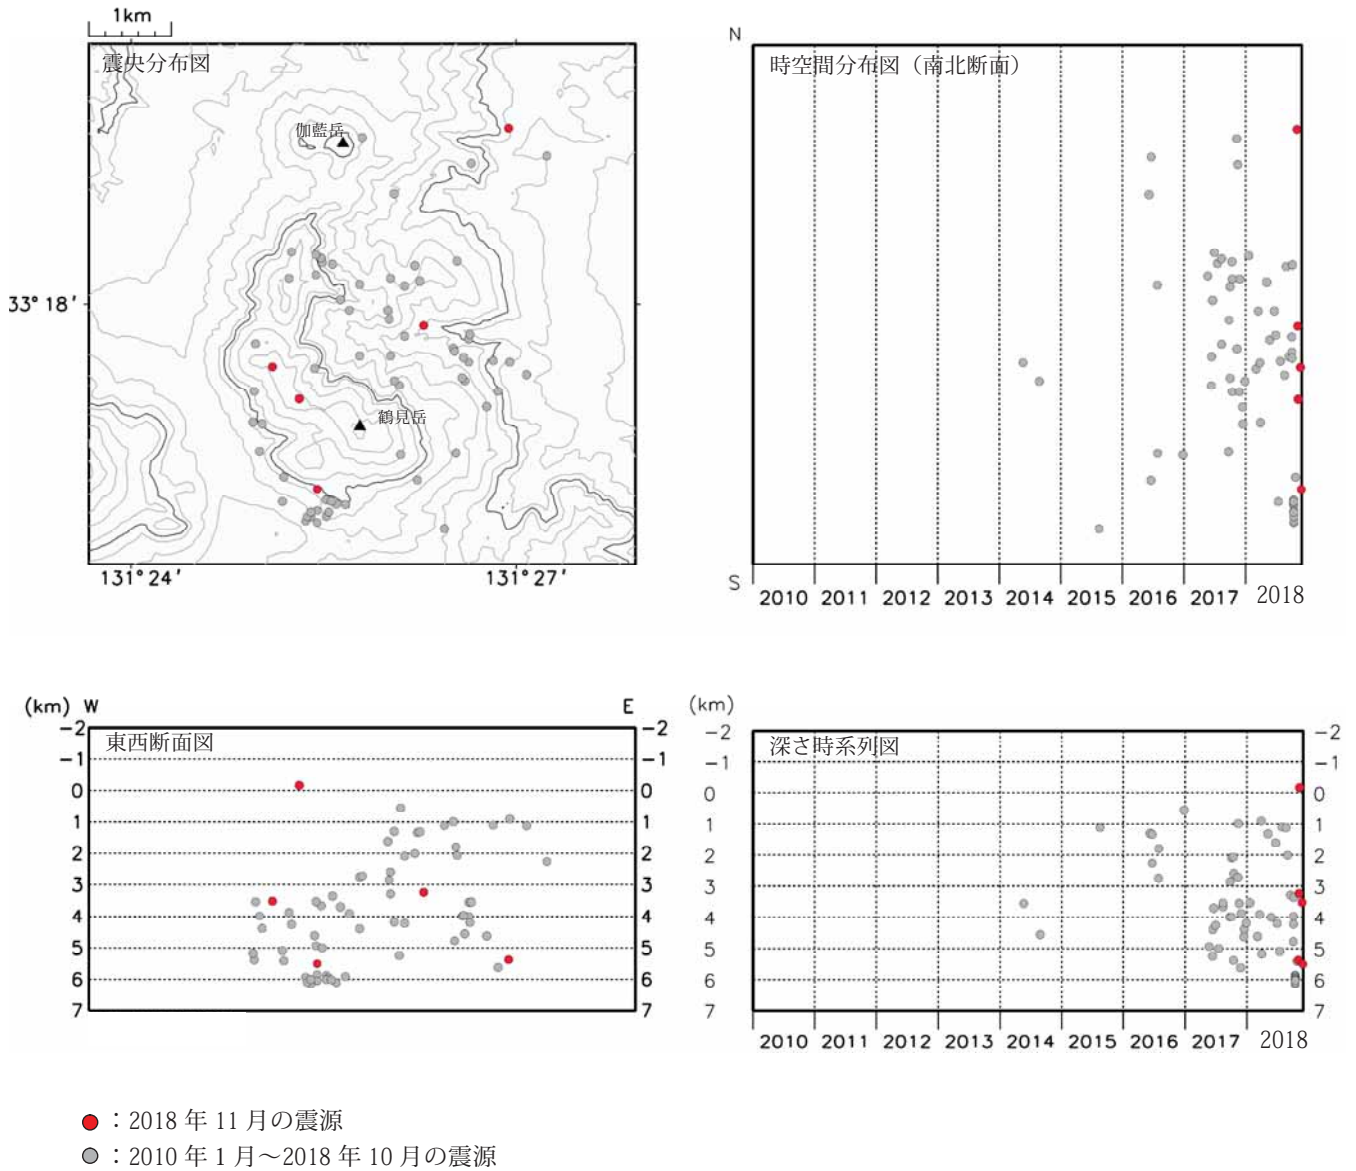
図 8-1 鶴見岳・伽藍岳 震源分布図（鶴見岳・伽藍岳付近の火山性地震）  
（2010 年 1 月～2018 年 11 月）

・震源が求まった火山性地震は 5 回で、鶴見岳周辺及び伽藍岳の東 3 km 付近に分布しました。

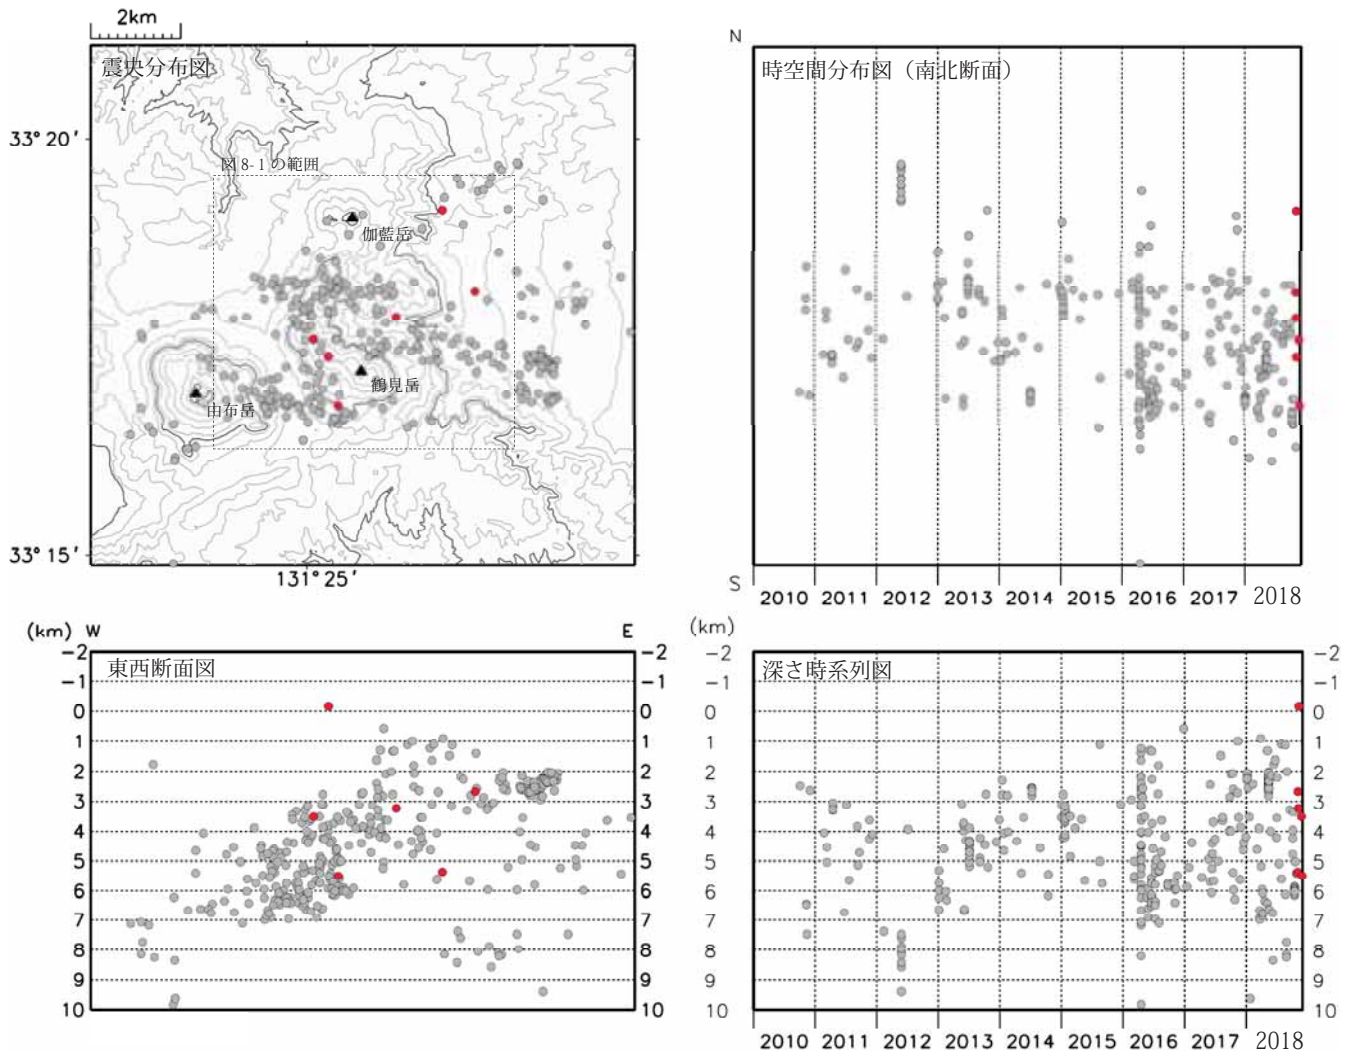
図 8-2 鶴見岳・加藍岳 震源分布図（広域）（2010 年 1 月～2018 年 11 月）

- ・震源は鶴見岳・加藍岳付近のほか、別府市付近に分布しました。

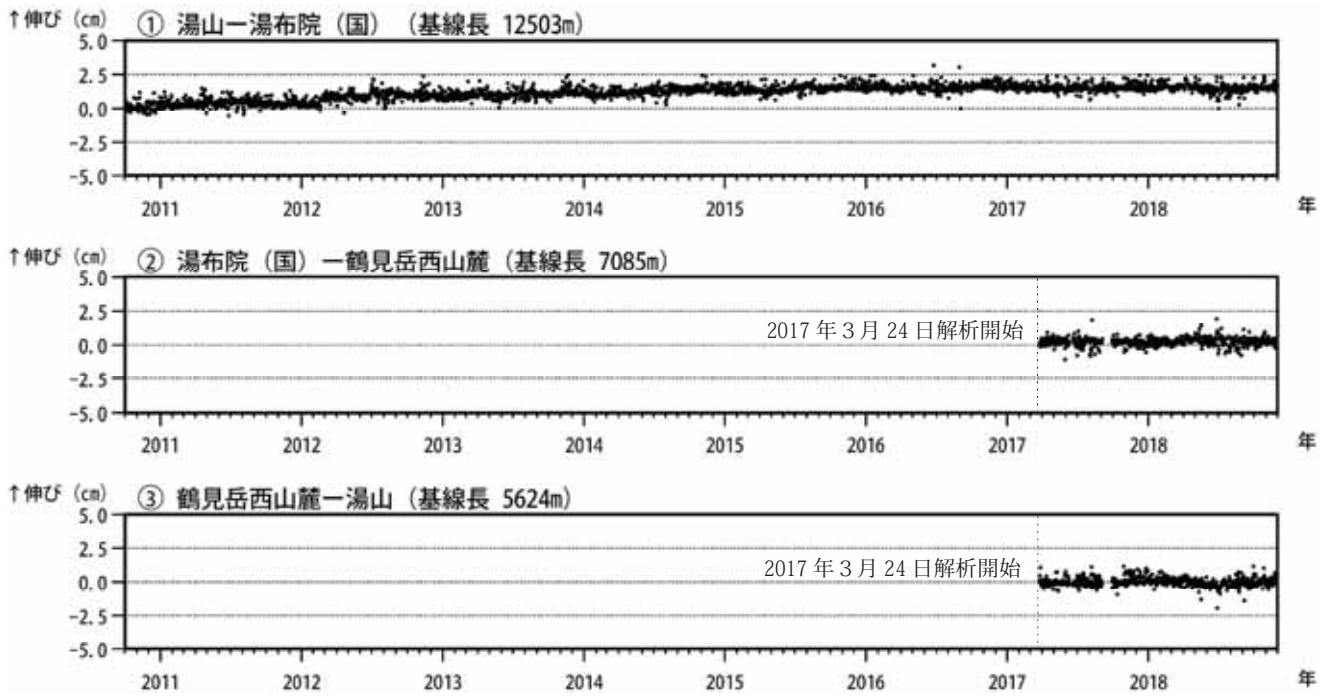
図 9 鶴見岳・伽藍岳 GNSS連続観測による基線長変化（2010年10月～2018年11月）

GNSS連続観測では、火山活動によると考えられる特段の変化は認められませんでした。
