ため池ハザードマップ

宇佐市 新池 ハザードマップ

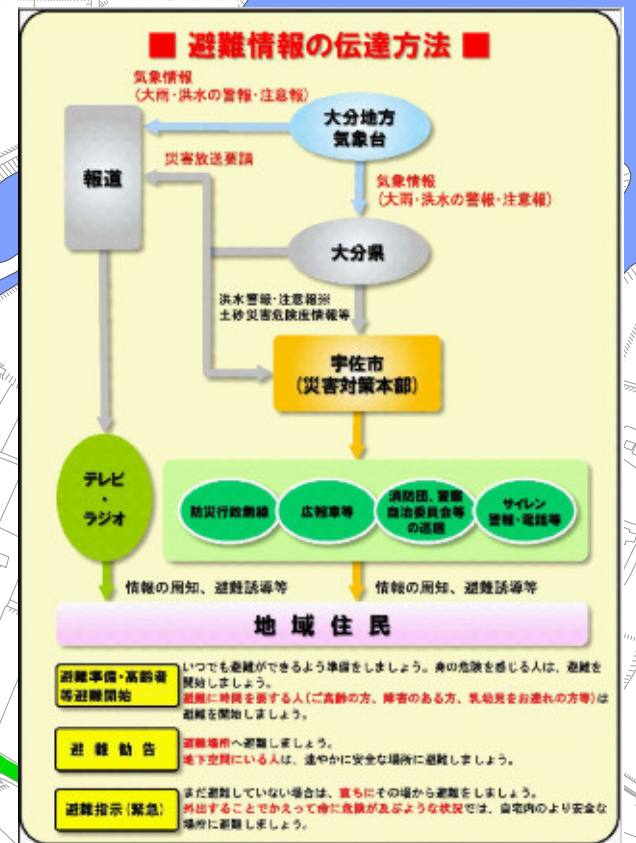
ため池ハザードマップは、大地震により堤体が決壊するといった最悪の事態を想定し、決壊による浸水被害の想定と避難対策等の情報をわかりやすく提供することを目的に作成したものです。

| 浸水深 | 浸水の目安 |
| 5.0m以上 | 2階の軒下以上が浸水する程度 |
| 5.0m未満 | 2階の軒下まで浸水する程度 |
| 2.0m未満 | 1階の軒下まで浸水する程度 |
| 1.0m未満 | 大人の腰までつかる程度 |
| 0.5m未満 | 大人の膝までつかる程度 |

| 新池 諸元 | |
| 堤長 | 70.0m |
| 堤高 | 4.00m |
| 貯水量 | 7,600m ³ |
